## **INSTITUTO TECNOLÓGICO DE PACHUCA**

# **ESTUDIO EXPERIMENTAL DEL DESGASTE EROSIVO EN MATERIALES COMPUESTOS DE FIBRA DE CARBONO Y FIBRA DE VIDRIO**

**QUE PARA OBTENER EL GRADO DE  
MAESTRO EN INGENIERÍA MECÁNICA**

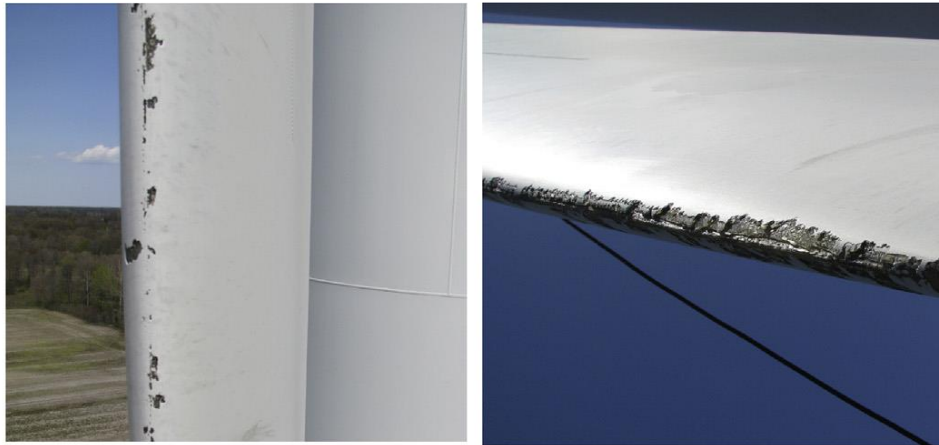
Figura 1. Ejemplo de erosión en palas de aerogeneradores [3].

Dalili et al. (2009) en su revisión de “problemas de ingeniería de superficie críticos para el rendimiento de la turbina eólica” establece que el viento transporta grandes cantidades de arena y gotas de agua que puede erosionar el borde de ataque de una pala de aerogenerador y aumentar la rugosidad de la superficie como se muestra en la figura 1.

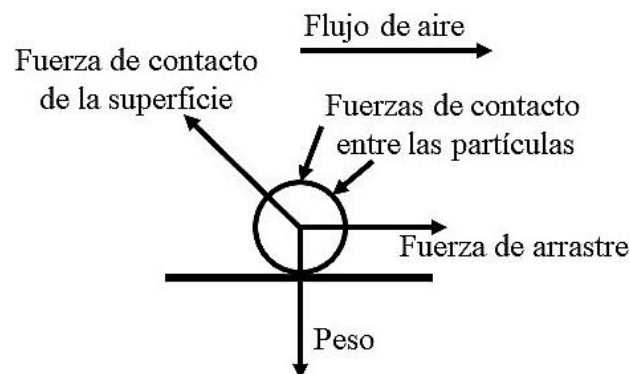
Figura 5. Fuerzas de contacto partícula-superficie [24].

La palabra erosión se deriva del latín “rodene”, que significa roer o desgastar gradualmente. La erosión es un fenómeno no deseado en sistemas ingenieriles, como la transportación de sólidos en sistemas neumáticos, turbinas, hélices, componentes de automóviles, sistemas blindados, procesos de formado, etc. El desgaste efectuado por el mecanismo de erosión genera la pérdida de material en la superficie, debido a estar expuesta a repetidos impactos de partículas sólidas o líquidas. En algunos casos es útil, como para la limpieza de equipos, en los que, por medio de disparar arena a presión, se obtienen superficies libres de óxido, o el usar máquinas de corte bajo este mecanismo, pero también es un serio problema en muchos sistemas ingenieriles. En la erosión por impacto de partículas sólidas se consideran aspectos como: la forma, tamaño, velocidad y dureza de la partícula, así como la dureza y rugosidad de la superficie, la distancia boquilla-muestra y el ángulo de impacto. En el desgaste erosivo, diversas fuerzas pueden actuar en la partícula que está en contacto con la superficie, como se muestra en la figura 5. Las partículas vecinas pueden ejercer fuerzas de contacto y el flujo del fluido puede causar arrastre. En algunas condiciones la fuerza de gravedad puede tomar importancia, pero la fuerza dominante es la fuerza que las frena durante el impacto de la misma, esta es la fuerza de contacto ejercida por la superficie [24].

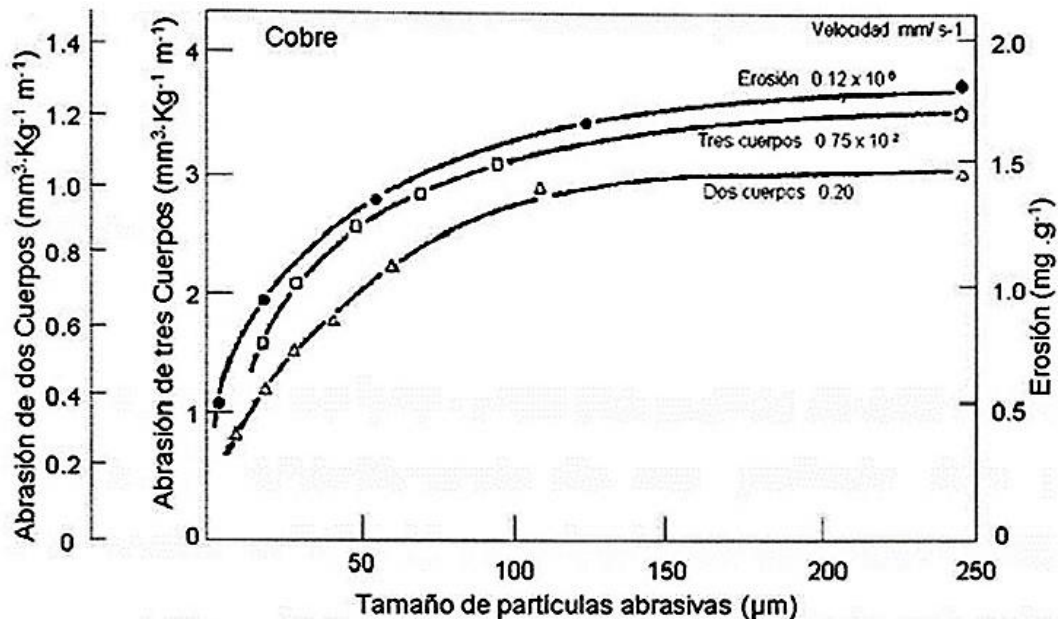
Figura 8. Desgaste en función del tamaño de la partícula. Degaste de Cobre por partículas SiC bajo los sistemas de erosión (masa perdida/masa de abrasivo) y en abrasión de dos y tres cuerpos (volumen removido / (carga x distancia)) [26].

Se han encontrado diferentes patrones de comportamiento en el desgaste por partículas sólidas tanto en abrasión como en erosión de materiales dúctiles, donde está involucrado el tamaño de las partículas. Lain Finnie [26] demostró que la cantidad de desgaste es menor cuando el tamaño de las partículas es menor a  $100 \mu\text{m}$ . La figura 8 muestra los resultados obtenidos, donde partículas de  $10 \mu\text{m}$  causan alrededor de una cuarta parte del desgaste que causan las partículas de  $100 \mu\text{m}$ . Para materiales frágiles el desgaste involucra fractura frágil y existe una fuerte dependencia con el tamaño de partícula; llegándose a presentar incluso comportamientos dúctiles en el material. Cualquiera que sea el mecanismo dominante, las partículas pequeñas causan afortunadamente menor desgaste.

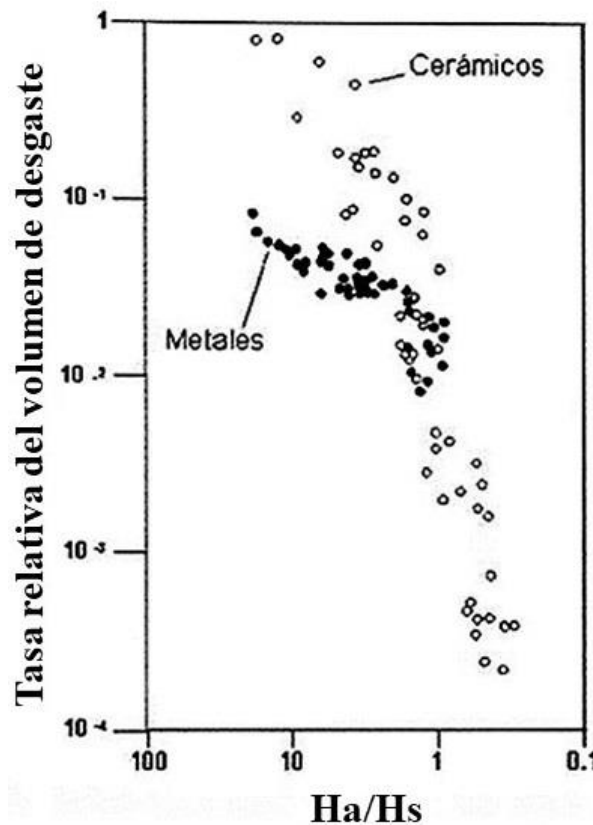
Figura 9. Desgaste para la relación de dureza partícula ( $H_a$ ) – superficie ( $H_s$ ) [27].

La dureza es una de las propiedades esenciales de la partícula en relación a la cantidad de desgaste obtenido. Partículas con mayor dureza que la superficie a impactar causaran un mayor desgaste que aquellas partículas con menor dureza en la superficie. El comportamiento mostrado en la figura 9 indica las magnitudes de desgaste de metales y cerámicos. Para el sistema de abrasión de dos cuerpos, empiezan a ser mucho mayores cuando la relación de la dureza de la partícula ( $H_a$ ) y la dureza de la superficie a impactar ( $H_s$ ) es mayor a 1. El comportamiento se puede explicar con el estudio de la mecánica de contacto entre una partícula y una superficie plana. Si la superficie del material fluye plásticamente una vez que su punto de cedencia es excedido, ocurrirá un significativo flujo plástico en la superficie cuando la presión de contacto alcance alrededor de tres veces su esfuerzo de cedencia uniaxial. La deformación ocurrirá si la carga normal de la partícula es incrementada y solo si la partícula puede sostener la presión de contacto sin deformarse. Si la partícula falla por flujo plástico o fractura frágil antes de que la presión sobre la superficie alcance alrededor de tres veces su esfuerzo de cedencia uniaxial, ocurrirá una insignificante deformación plástica en la superficie [27].

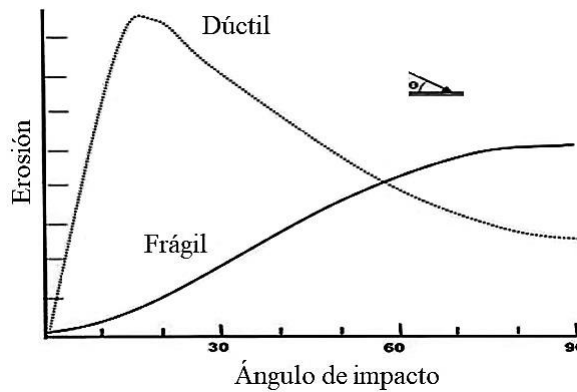
Figura 11. Erosión con respecto al ángulo de impacto. Comportamiento dúctil y comportamiento frágil [28].

Factores como la geometría de la deformación causada por el impacto de partículas duras depende de la velocidad, la forma y orientación de las partículas, así como del ángulo de impacto. En la erosión de los materiales dúctiles el ángulo de impacto es un factor que influye fuertemente en los resultados obtenidos. En la figura 11 se observa como el desgaste para materiales dúctiles muestra un máximo cuando los ángulos de impacto se encuentran entre  $20^\circ$  y  $30^\circ$ , y posteriormente para

ángulos de impacto de  $90^\circ$  el desgaste se encuentra en valores de una tercera parte del máximo [28].

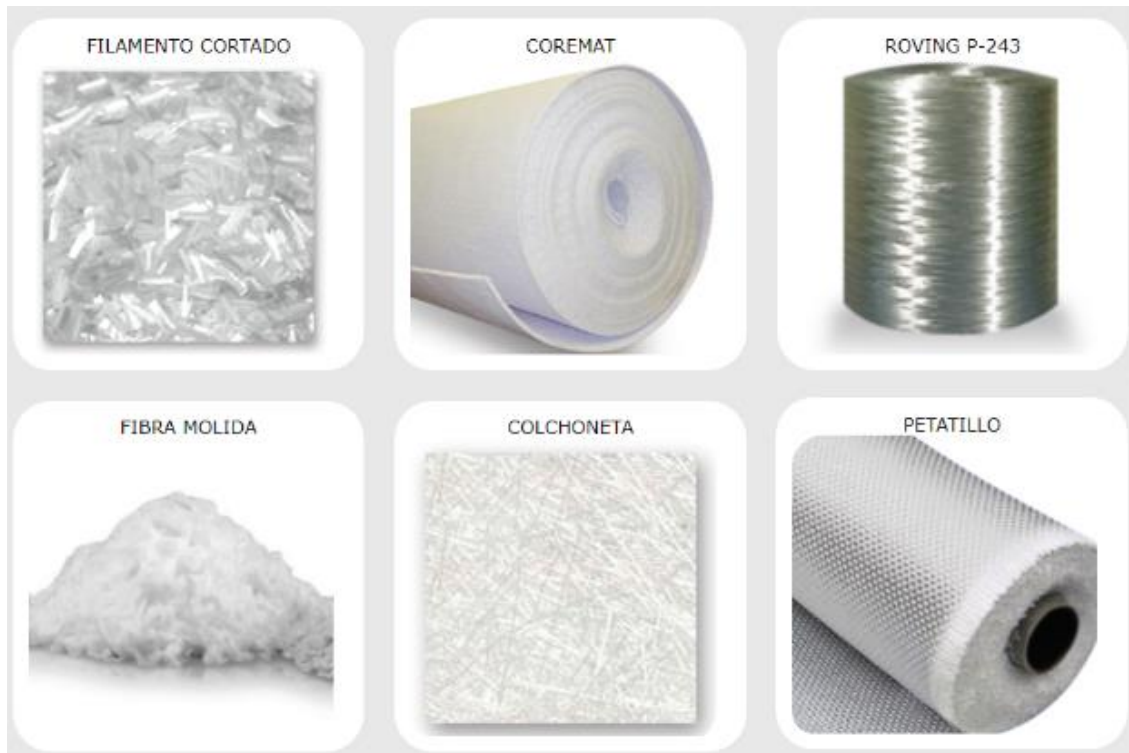
Figura 13. Diversas presentaciones de fibra de vidrio.

Las fibras de vidrio como se muestran en la figura 13, son las más utilizadas en la industria eólica, y automotriz principalmente por el costo en comparación con las fibras de carbono. Las fibras de vidrio en general proveen una resistencia a tracción alta, son duras, resistentes al ataque químico, pero a las ves son muy flexibles. Las fibras de vidrio se elaboran a partir de la sílice (del 50% al 70% de su composición), al que se le añade otros componentes en función de las propiedades

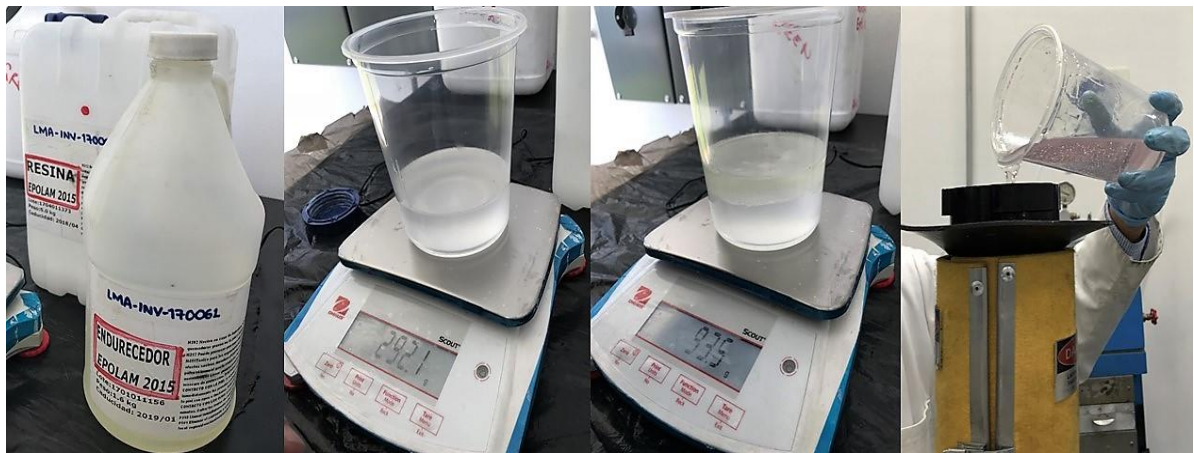
El molde es sellado y colocado en una prensa hidráulica de platos calientes a la cual se le aplica una temperatura de 50 °C y carga de 1.5 toneladas para comprimir las fibras y no se muevan durante la inyección de resina. El proceso de preparación de resina se muestra en la figura 19, para ambos laminados compuestos se usó una resina epóxica Epolam 2015 con endurecedor Epolam 2015, esta resina es muy utilizada en proceso RTM, para cada laminado se usaron 292 g de resina y 93.5 g de endurecedor con una viscosidad de 550 mPa.s a 25 °C. La resina y el endurecedor son mezclados durante un par de minutos para posteriormente verter la resina en el pistón neumático y poder comenzar el proceso de moldeo por transferencia de resina (RTM).

Figura 19. Preparación de resina.

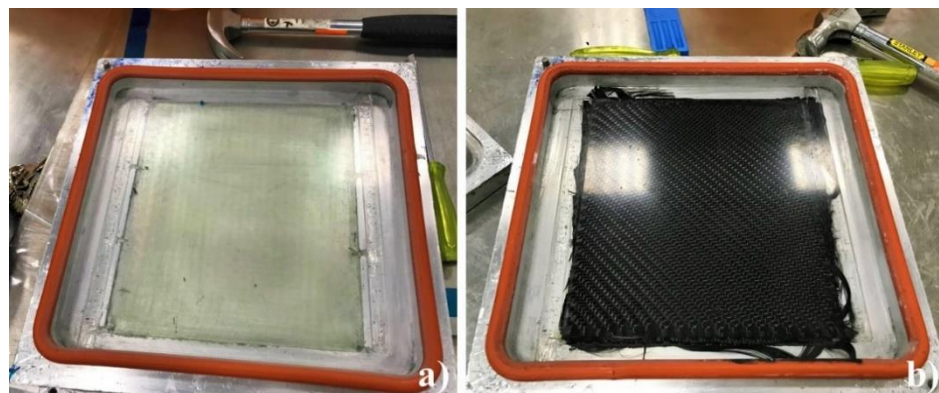
Finalizado el tiempo de curado, se puede desmoldar y sacar el laminado de fibra, los resultados para los laminados compuestos se muestran en la figura 21.

Figura 21. a) Laminado de fibra de vidrio y b) Laminado de fibra de carbono.

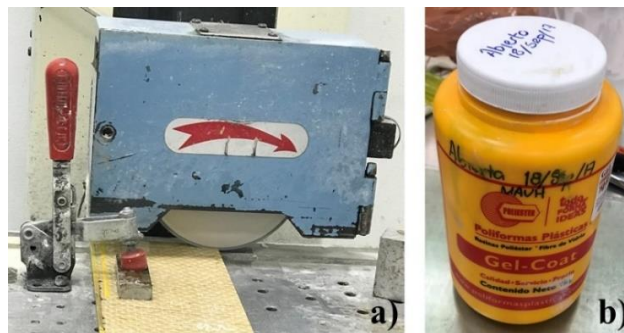
Con una cortadora de disco de punta de diamante, que se muestra en la figura 22a) se cortaron 18 probetas de fibra de vidrio y 18 probetas de fibra de carbono con una forma rectangular de 25 mm x 18 mm y 4 mm de espesor, posteriormente se realizan las pruebas de erosión por impacto de partículas de arena de mar. Se aplica un recubrimiento a 9 probetas de fibra de vidrio y 9 de fibra de carbono, el recubrimiento es una resina de poliéster (gelcoat), esta fue aplicada con brocha curada a temperatura ambiente posterior a la manufactura de los laminados. El gelcoat es un protector contra la intemperie en materiales compuestos y protege la superficie de los materiales contra los rayos UV, en la figura 22b) podemos ver el recubrimiento utilizado.

Figura 22. a) Cortador de disco de diamante y b) Recubrimiento Gelcoat.

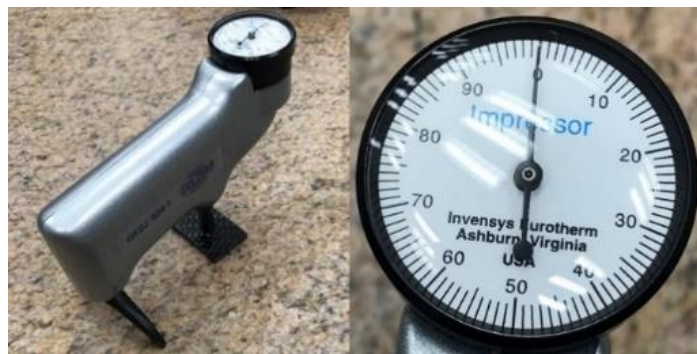
La dureza superficial de los materiales se determinó con el método de prueba estándar de la norma ASTM D2583-95 [33], la figura 24 muestra la prueba de dureza en fibra de carbono utilizando un durómetro Barcol GYZJ 934-1. El método Barcol es una forma de evaluar la dureza de un material a través de la medida de la resistencia a la penetración de una punta de acero esférica. La lectura de la dureza se indica inmediatamente en la superficie graduada del equipo que va de 0 a 100 Barcol. Las mediciones de dureza se realizaron en el centro de investigación CIATEQ en Cd. Sahagún, las muestras en las que se determinó la dureza son de forma rectangular con dimensiones de 25 mm x 18 mm y 4 mm de espesor, para obtener el valor promedio de la dureza se midieron 5 puntos diferentes, las mediciones realizadas muestran que la fibra de carbono presenta una mayor dureza, estos valores se muestran en la tabla 3.

Figura 24. Ensayo de dureza en fibra de carbono.

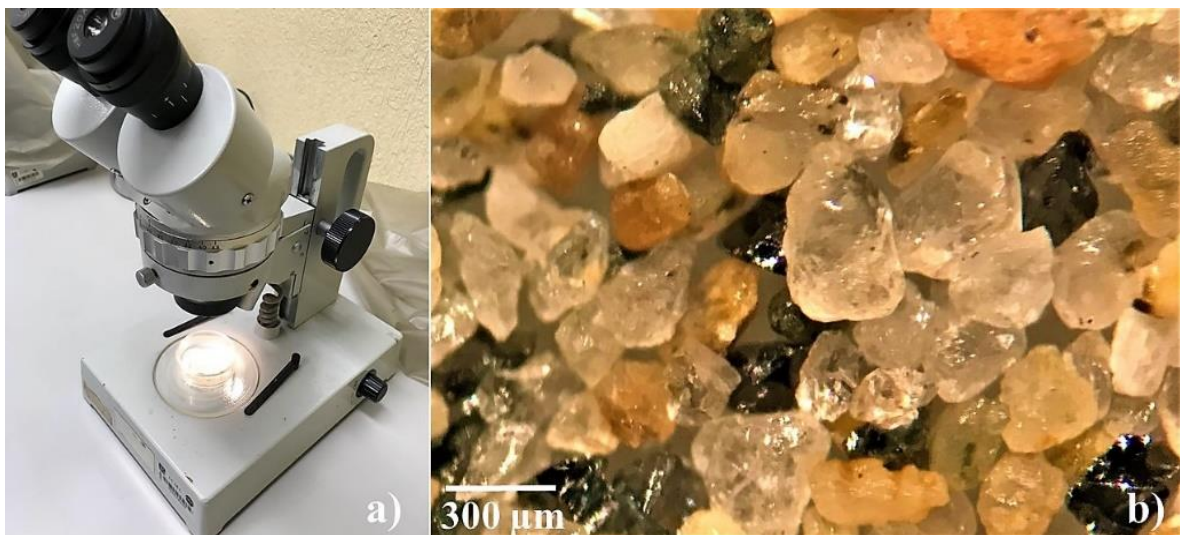
La morfología de las partículas erosivas influye fuertemente en la tasa de erosión, las partículas con diferentes picos tienden a causar mayor desgaste que las partículas redondas. Para observar la morfología de las partículas erosivas utilizadas en las pruebas de erosión, se utilizó un microscopio óptico Will Strübin Wetzlar que se muestra en la figura 27a) del laboratorio de Sedimentología del Instituto de Ciencias del Mar y Limnología de la UNAM. En la figura 27b) podemos observar la morfología de las partículas erosivas de arena de mar, dichas partículas son de la costa de Oaxaca, estas tienen una forma angular con diversos picos. Esta partícula erosiva fue utilizada para las pruebas de erosión de partículas sólidas con temperatura ambiente y temperatura de 50 °C.

Figura 27. Microscopia de morfología de la partícula erosiva (arena de mar).

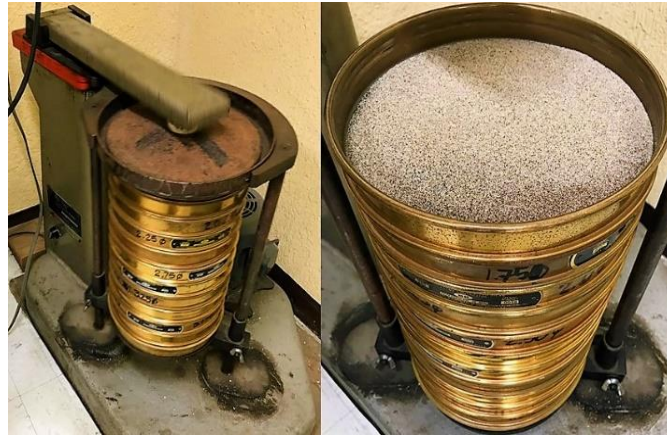
La distribución del tamaño de partícula de arena de mar fue obtenida usando el equipo Ro-Tap Testing Sieve Shaker, del laboratorio de Sedimentología del Instituto de Ciencias del Mar y Limnología, UNAM. Este consta de un sistema vibratorio que hace que las partículas de arena pasen a través de una serie de tamices como se muestra en la figura 28, para este caso se usaron 16 tamices comenzando desde un tamaño de partículas de 1000 µm hasta un tamiz de 62 µm. La arena acumulada en cada tamiz fue pesada con una balanza analítica de precisión y seleccionada por tamaño como se muestra en la figura 29. Para obtener la distribución del tamaño de partícula, los datos obtenidos son graficados y se muestran en la figura 30, por medio de este análisis se determinó que el tamaño de partícula promedio es de 300 µm.

Figura 28. Tamizadora Ro-Tap Testing Sieve Shaker.

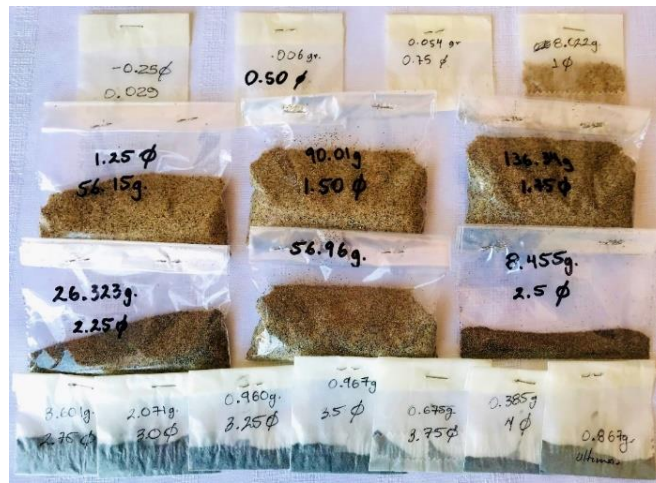
Figura 29. Partículas erosivas de arena de mar.

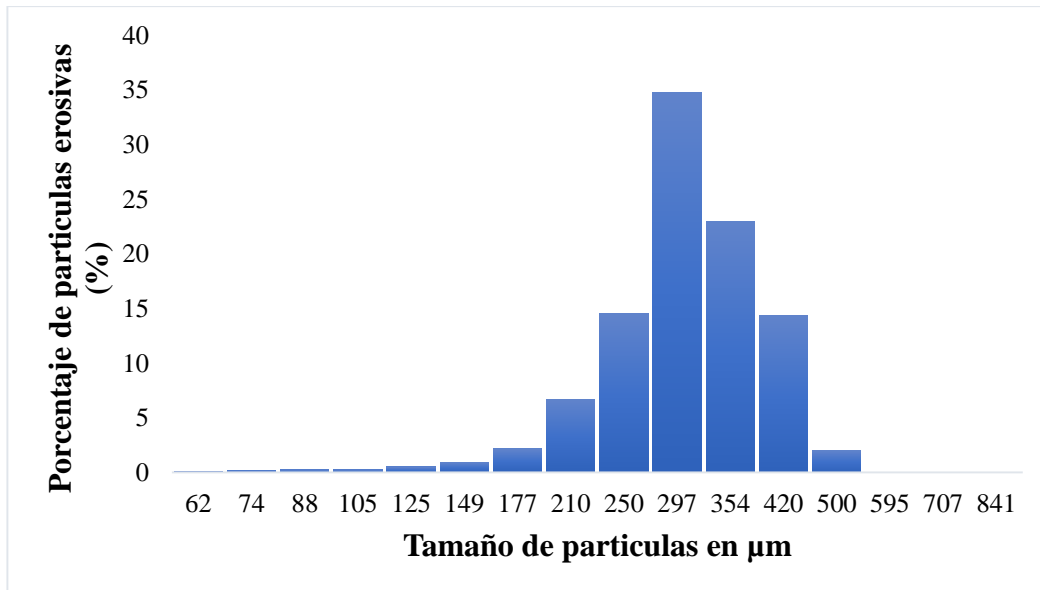
Figura 30. Distribución del tamaño de las partículas erosivas.

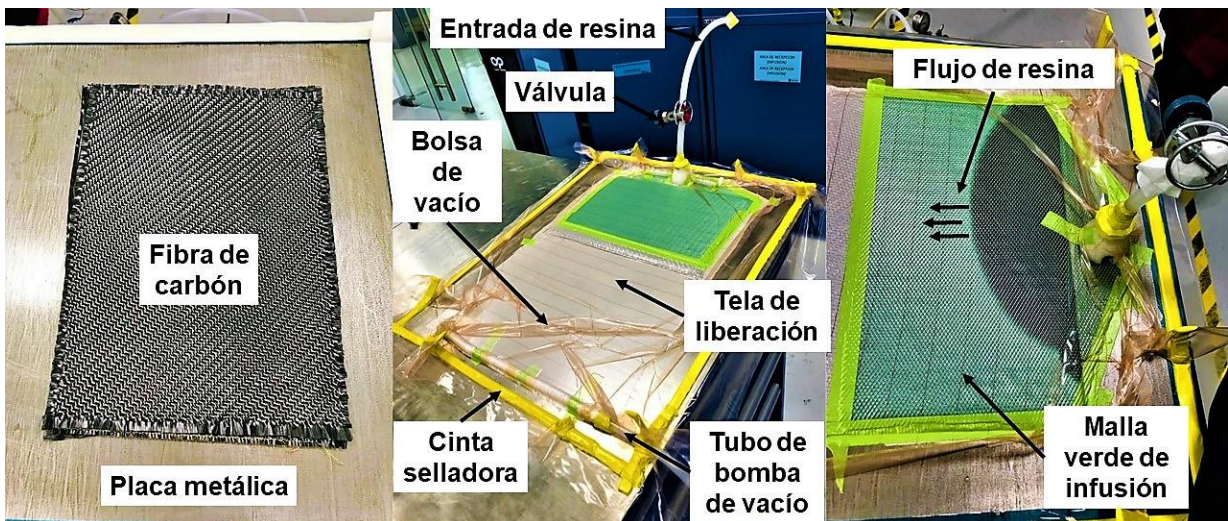
Las fibras son colocadas en una placa metálica previamente pulida, con el fin de obtener un acabado liso y brillante. Se coloca una tela de liberación que ayudará a desmoldar el laminado, después se coloca una malla de infusión verde que permitira a la resina a fluir por las fibras. Las fibras son selladas con una bolsa de vacío rosa, por último, se coloca la válvula de entrada para la inyección de resina y la conexión de succión para la bomba de vacío como se muestra en la figura 36, este proceso de infusión es similar al descrito por Jinhua Chen y N. Mohan [37, 38]. La resina tarda en curar aproximadamente 8 horas a temperatura ambiente, después de este tiempo se procede a desmoldar los laminados compuestos.

Figura 36. Proceso de fabricación de laminados compuestos por infusión.

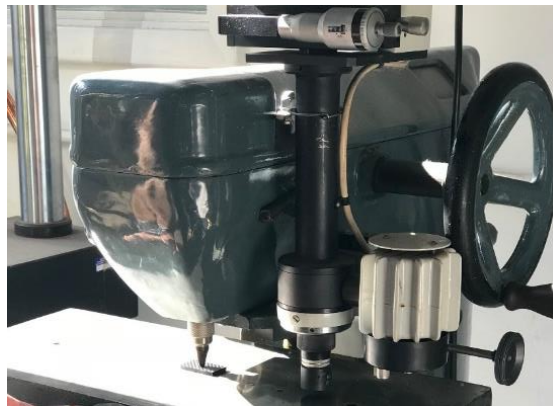
Para este caso la dureza de las probetas se determinó con un durómetro Vickers del departamento de mecánica de la Universidad de Sheffield U.K., utilizando como indentador una punta pequeña de diamante en forma de pirámide, aplicando una carga de 2.5 kg. El durómetro Vickers Limited utilizado es que se muestra en la figura 39. La dureza se obtiene al dividir la carga aplicada entre el área de la huella que deja en la superficie del material. Los valores obtenidos de dureza de las probetas son los que se muestran en la tabla 7. De acuerdo a la norma ASTM D2583-95 donde se establecen los parámetros para el método de prueba estándar para dureza de indentación de plásticos rígidos [33]. Los valores de la tabla 7 fueron convertidos a valores de dureza Barcol y se muestran en la tabla 8.

Figura 39. Durómetro Vickers.

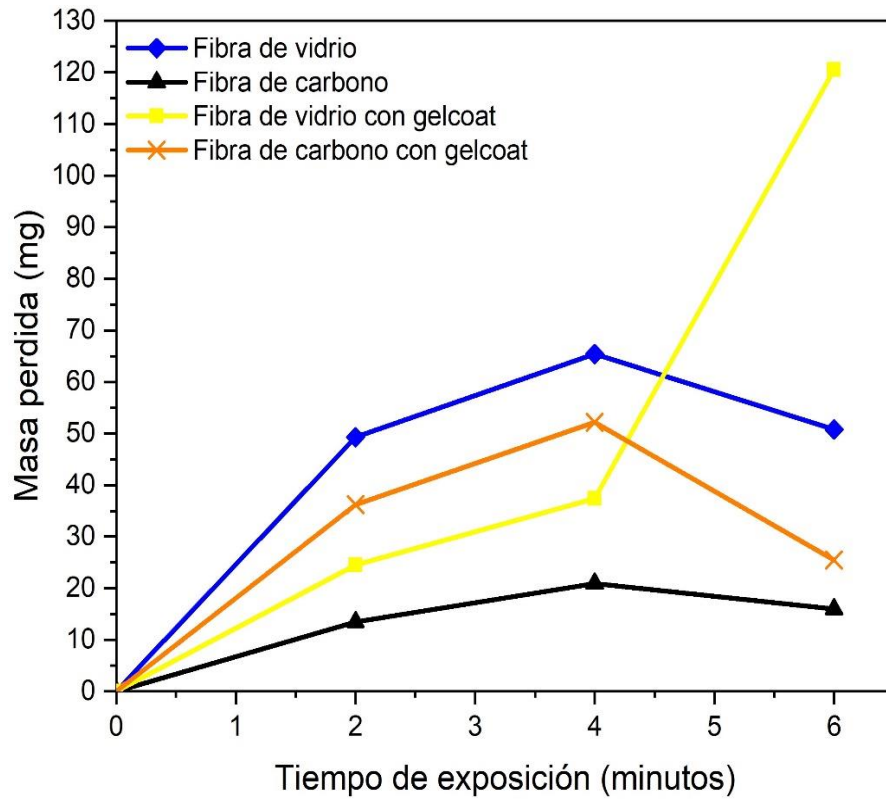
Figura 45. Masa perdida vs tiempo, ángulo de impacto a 85°.

La tasa de erosión se definió como la masa perdida de la superficie de las probetas erosionadas. En la figura 44, 45 y 46 se muestra gráficamente el comportamiento de los efectos de la masa perdida, con ángulos de impacto a  $75^\circ$ ,  $85^\circ$  y  $90^\circ$  respectivamente, el material con mayor masa perdida es fibra de vidrio con gelcoat, esto se debe a que el recubrimiento gelcoat no protege el material contra el fenómeno de desgaste erosivo, como se mencionó anteriormente únicamente es para proteger las palas contra los rayos UV y no para impacto de partículas sólidas. Para los tres casos la fibra de carbono se mantuvo con menor masa perdida, esto se debe a que su dureza es mayor a la fibra de vidrio y al tipo de tejido empleado, además que posee propiedades mecánicas similares a las del acero. En la tabla 9 se muestra un promedio de masa perdida de las 9 probetas de cada material sometidas a pruebas de erosión. Muestra que el material con masa perdida más baja fue fibra de carbono a  $85^\circ$ , mientras que el material con la masa perdida más alta fue fibra de vidrio a  $90^\circ$ , en base a resultados mostrados en esta tabla es evidente que la fibra de carbono presenta 3 veces mayor resistencia al desgaste erosivo. Para los tres ángulos de impacto, las fibras recubiertas tuvieron una mayor masa perdida en comparación con las fibras no recubiertas.

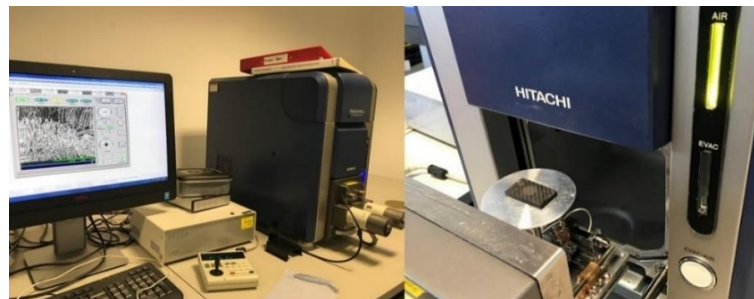
Figura 51. SEM HITACHI TM3030Plus.

Las probetas fueron recubiertas con un material conductor (oro) para poder observar la superficie de las huellas de desgaste en el Microscopio Electrónico de Barrido. Las probetas se introdujeron en una cámara de vacío, el aire fue expulsado de la cámara para poder hacer una aspersión de oro en la superficie de las probetas, por último, el recubrimiento es secado con rayos UV como se muestra en la figura 50, el equipo utilizado es un recubridor EMSCOPE SC 500 del Laboratorio de Tribología de La Universidad de Sheffield. Para observar la superficie de las probetas desgastadas se utilizó un microscopio electrónico de barrido HITACHI TM3030Plus que se muestra en la figura 51.

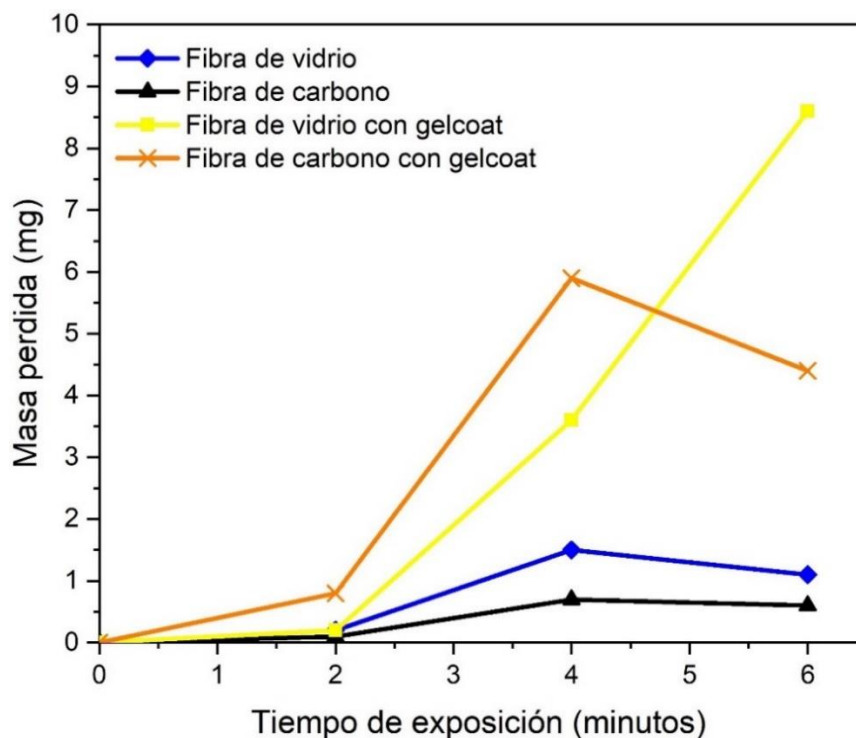
Como se mencionó antes las tasas de desgaste erosivo son graficadas en función del tiempo de exposición y masa perdida, las muestras erosionadas fueron pesadas con una balanza analítica de precisión cada dos minutos durante un tiempo total de 6 minutos. En la figura 55 se muestra el comportamiento de la tasa de desgaste de los materiales compuestos donde las pruebas de impacto erosivo se realizaron a  $75^\circ$ , se observa que la fibra de vidrio y fibra de carbono tienen una tendencia similar con un crecimiento ascendente pero la fibra de carbono tiene menor masa perdida. En la figura 56 se muestra el comportamiento de la tasa de desgaste con un ángulo de impacto a  $85^\circ$ , las fibras recubiertas con gelcoat presentan mayor desgaste, esto se debe a que el gelcoat tiene una menor dureza y las partículas angulares de arena remueven el material rápidamente. El daño por erosión suele ser máximo en el impacto normal es decir en un ángulo de  $90^\circ$  [42, 43]. En la figura 57 se muestra el comportamiento de la masa perdida con un ángulo de impacto de  $90^\circ$ , donde las partículas erosivas se impactan perpendicularmente a la superficie del material. Las tasas de desgaste erosivo son fuertemente afectadas por la rugosidad de la superficie de los materiales y el ángulo de ataque de las partículas erosivas [44], por lo que al aumentar el ángulo a  $90^\circ$  la tasa de erosión es máxima en los materiales y esto refleja el típico comportamiento de erosión frágil y da como resultado una superficie más áspera.

Figura 55. Masa perdida vs tiempo, ángulo de impacto a  $75^\circ$ .

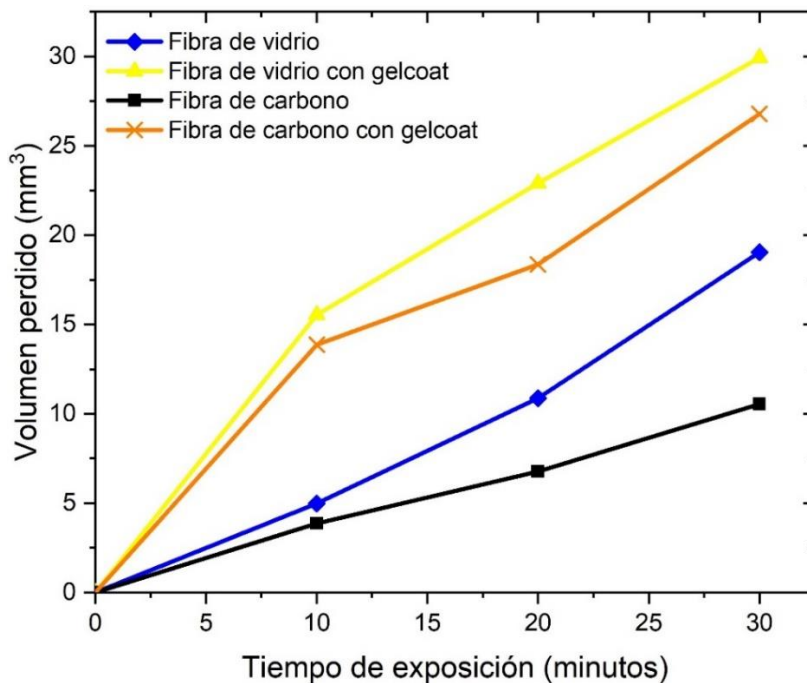
La norma G73-98 para pruebas por impacto de líquidos determina que la erosión debe reportarse como volumen o masa perdida en comparación con el tiempo de exposición [39]. El volumen perdido se determinó con un sistema de medición óptica 3D Alicona Infinite Focus SL, las huellas de desgaste fueron escaneadas y de esta manera se obtuvo el volumen de desgaste perdido en cada material. En la figura 67 se muestra la variación promedio del volumen perdido por erosión líquida en los materiales compuestos probados para un ángulo de impacto de 75°. Se observa que las fibras de vidrio y fibra de carbono presentan menor pérdida de volumen mientras que las fibras recubiertas tienen un volumen perdido muy alto. El recubrimiento gelcoat tiene menor dureza esto provoca que sea más vulnerable a la penetración de las partículas líquidas es por eso que presentan una mayor tasa de desgaste. El comportamiento mostrado en este gráfico muestra un caso de erosión frágil, ya que la pérdida de volumen aumenta linealmente con el tiempo, esto también se debe a la rugosidad dado que al aumentar la rugosidad también aumenta la tasa de desgaste.

Figura 67. Volumen perdido, pruebas de erosión líquida con ángulo de impacto a 75°.
